## **Bacteriële corrosie of Microbiëel geïnduceerde corrosie (MIC) op stalen schepen uitgelegd in mensentaal**

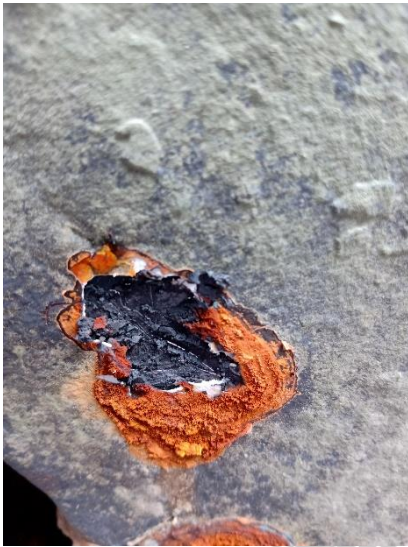
De **SRB's** veranderen de samenstelling van de sulfaten in het water en maken dat ze zich gaan binden met ijzer (ijzersulfide). Dit resulteert in zware corrosie van het staal van de romp. Het zorgt voor een zwarte harde corrosie korst.

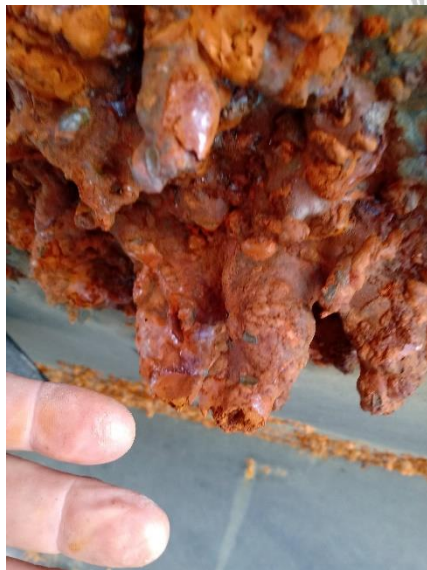
De **IRB's** zorgen ervoor dat de met de elektronen gebonden deeltjes gemakkelijk kunnen opgelost worden. Het zorgt voor een oranje smurrie en wat men 'orange tubercles' noemt. Onder deze tubercles is zware putvorming te zien. Deze putvorming verloopt zeer snel (meerdere millimeters in een half jaar).

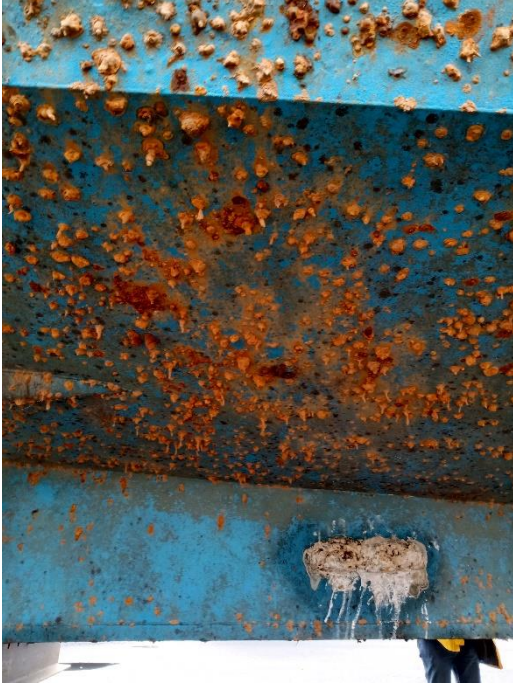
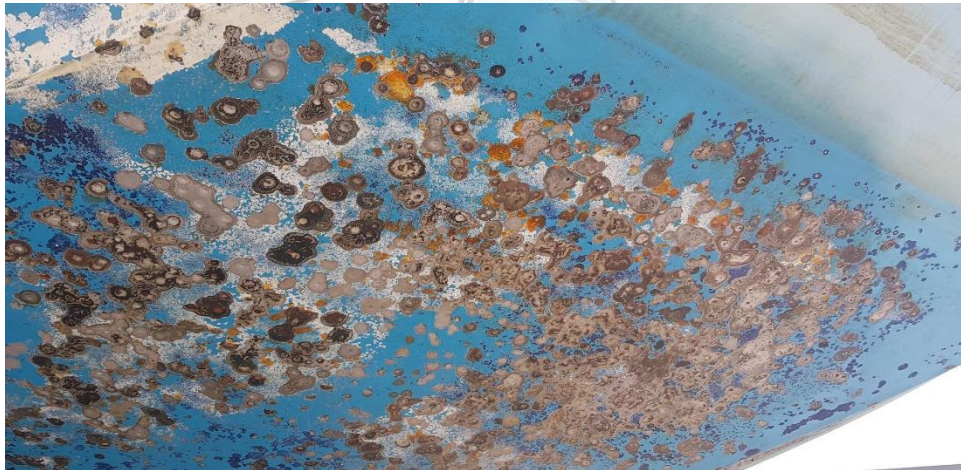
Op dit ogenblik lente/zomer 2021) raast op het kanaal Gent Terneuzen een zware bacteriële besmetting. Dit werd eerst vastgesteld in de yachtclub te Zelzate, waar ik persoonlijk verschillende boten heb geïnspecteerd en MIC vastgesteld. Onder de 'tubercles' zijn putten in het staal te vinden van 1 tot 6mm diep, na een minder dan half jaar in het water).

De enige remedie op lange termijn is mijn inziens het volledig saneren van het water en de lozingen te stoppen.

Op korte termijn moeten de boten zo snel mogelijk verwijderd worden uit de besmette zone en hersteld.
